EEN ONDERZOEK NAAR EEN  
MIDDELEEUWS KNUPPELPAD BIJ  
DE DWINGER TE STAVOREN

ARC-Publicaties 38  
Groningen  
2000

# Een onderzoek naar een middeleeuws knuppelpad bij de Dwinger te Stavoren, Gemeente Nijefurd, Provincie Fryslân

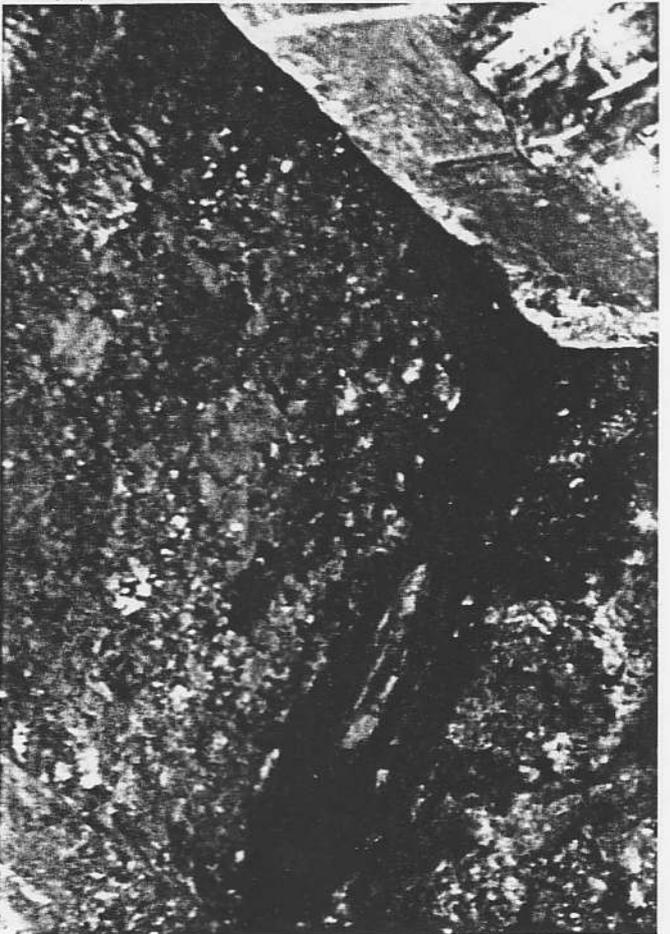
Foto 1: In de lengte liggende balk wordt door de bak van de kraan gemaakt. Hieronder zijn de kopse einden van de dwarsliggende balkjes te zien. Foto Boarnstra.

5x11 en 6x13 cm (vondstnummer 12). De kloostermoppen zijn te zien op de foto's 1 en 8. Op foto 1 is ook te zien dat er een ophogingslaag tussen de balken en het puin ligt. Mogelijk is dit puin afkomstig van de Mariakerk, die in 1531 moest wijken voor een vrij schootsveld van het Blokhuis.

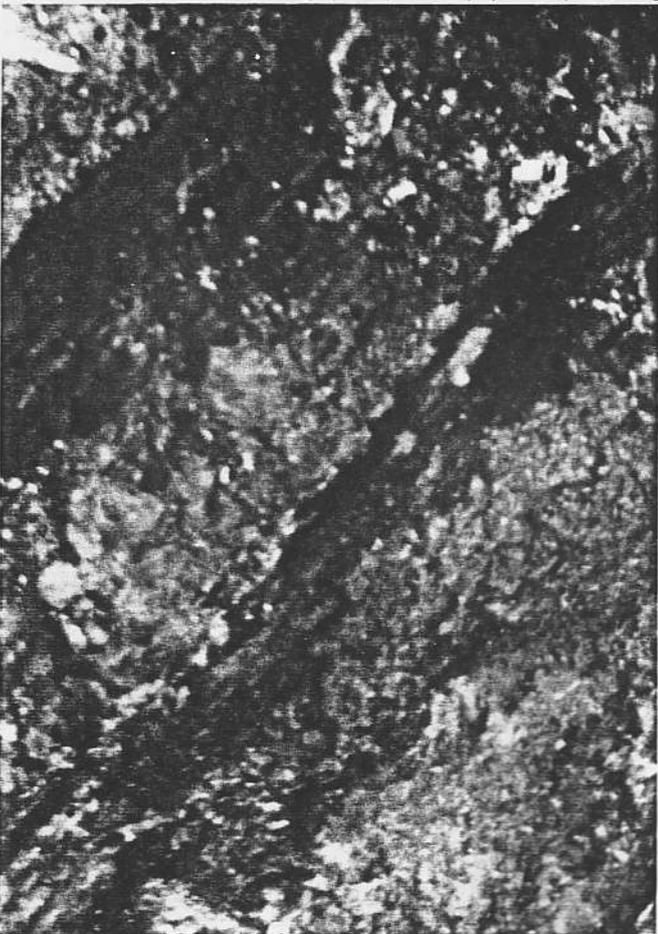
Foto 2: Kopse einden van de onderliggende balklaag is goed te zien. Bovenliggende balk is net gemaakt. Foto Boarnstra.

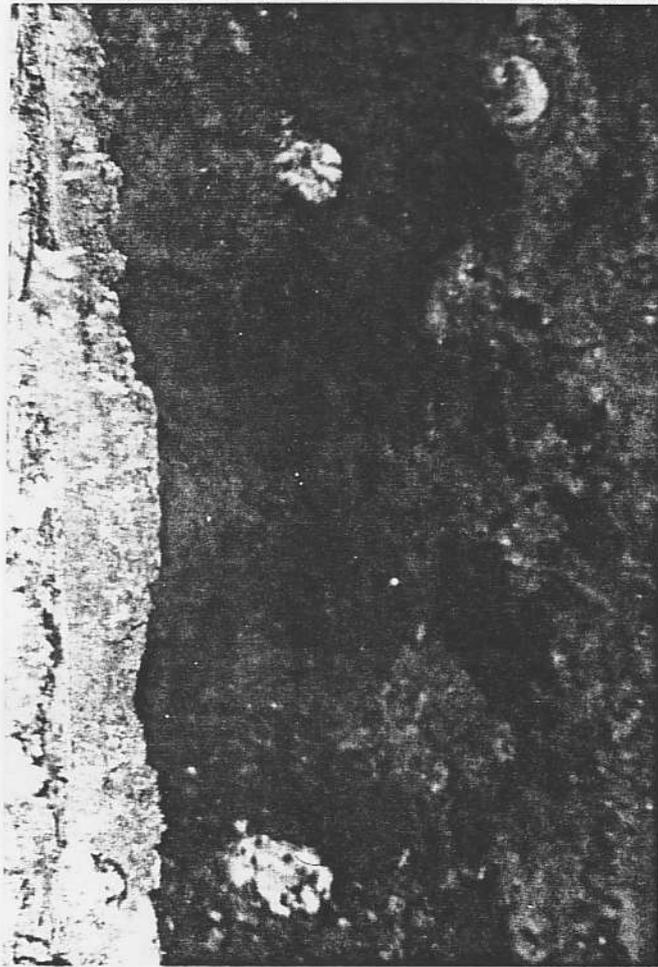
Foto 4: Dubbele rij palen, mogelijk een beschoeving. Foto Boarnstra.

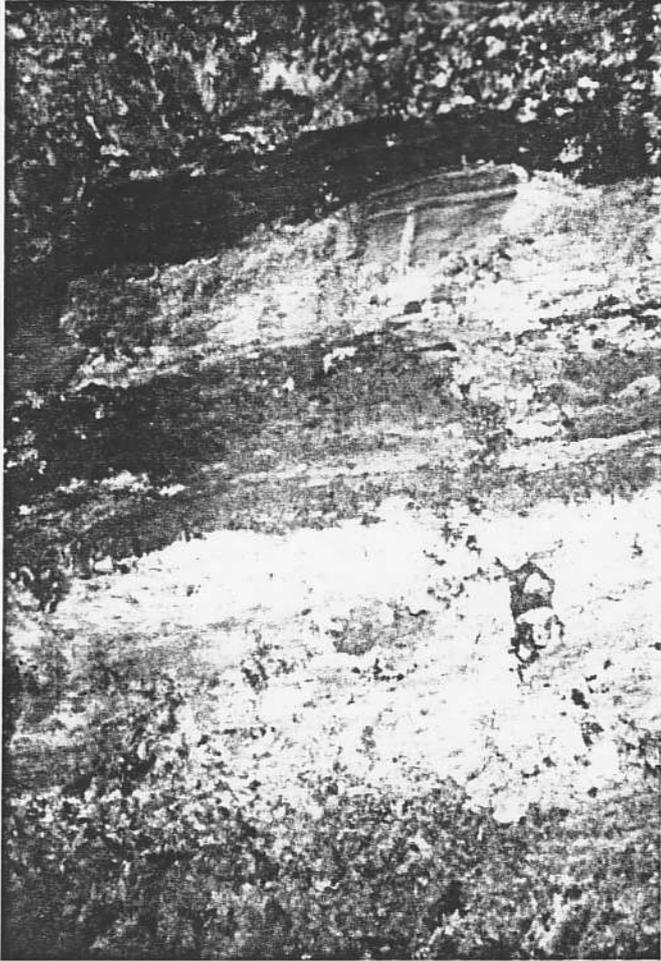
Foto 7: Profiel bij paaltje van beschoening Overgang groen veen naar zandlaag en bewoningslaag met daarboven een kleilaag. Foto Boarnstra.

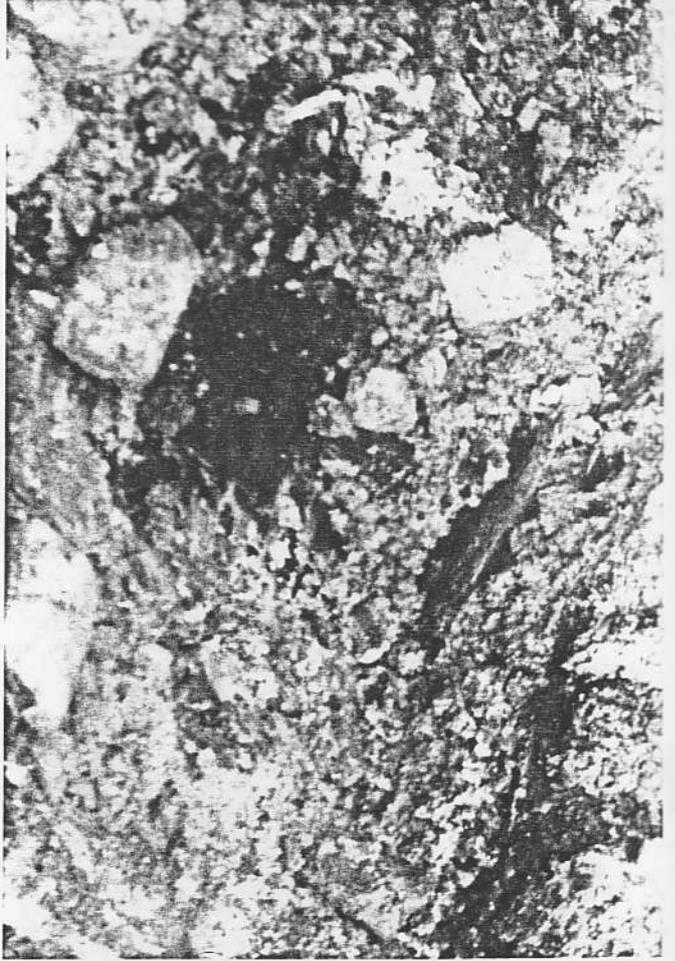
Foto 6: Profiel bij dubbele rij palen van beschoening met onderen groene veenlaag, zandlaag en bewoningslaag. Foto Boarnstra.

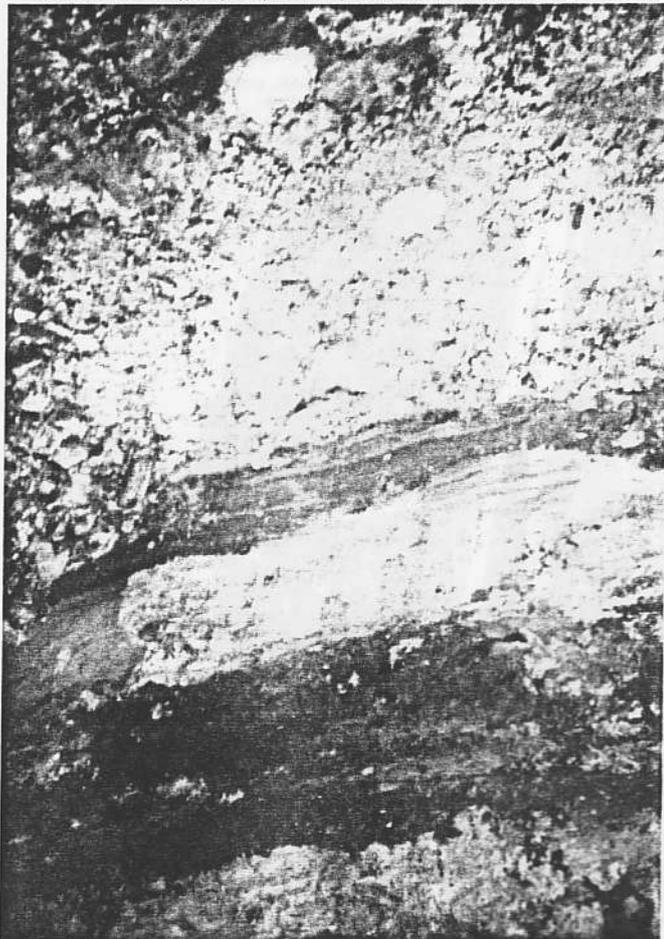
Foto 5: Dubbele rij palen van de mogelijke beschoening. Foto Boarnstra.

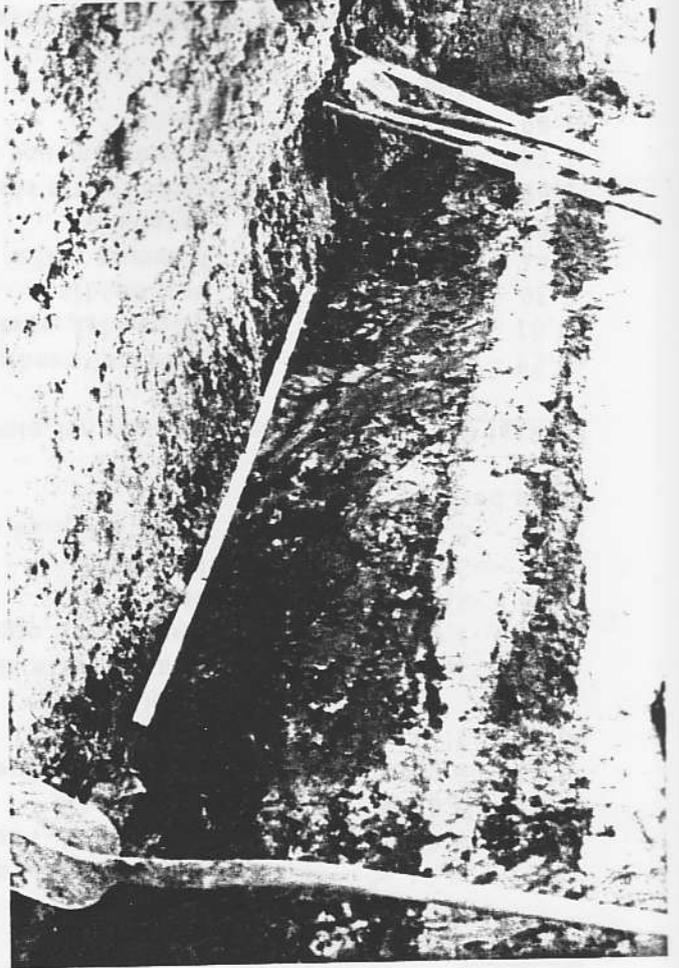
Foto 11: Profiel 5 met links de puinsleuf en de plaggenophoging, foto in zuidwestelijke richting genomen. Foto ARC.
